**Berufsbildungszentrum und Fachoberschule Orleansstraße 44/46 in München**

Austausch von Pfosten-Riegel-Fassadenelementen  
Erneuerung aller Oberlichter der Sporthalle  
Lph. 2-9, Fertigstellung 2008

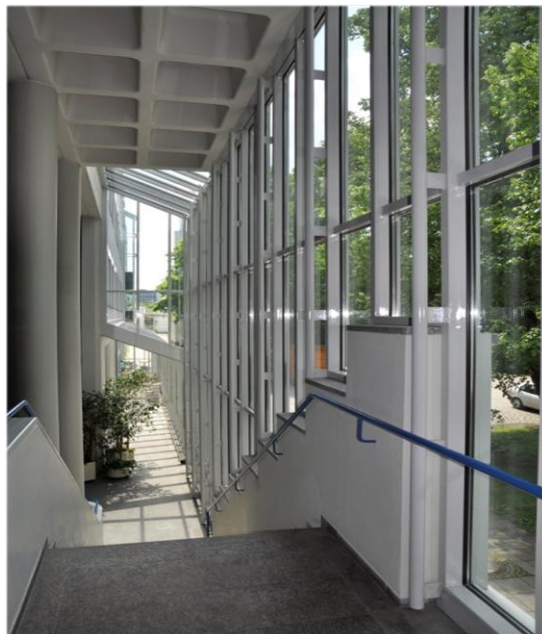
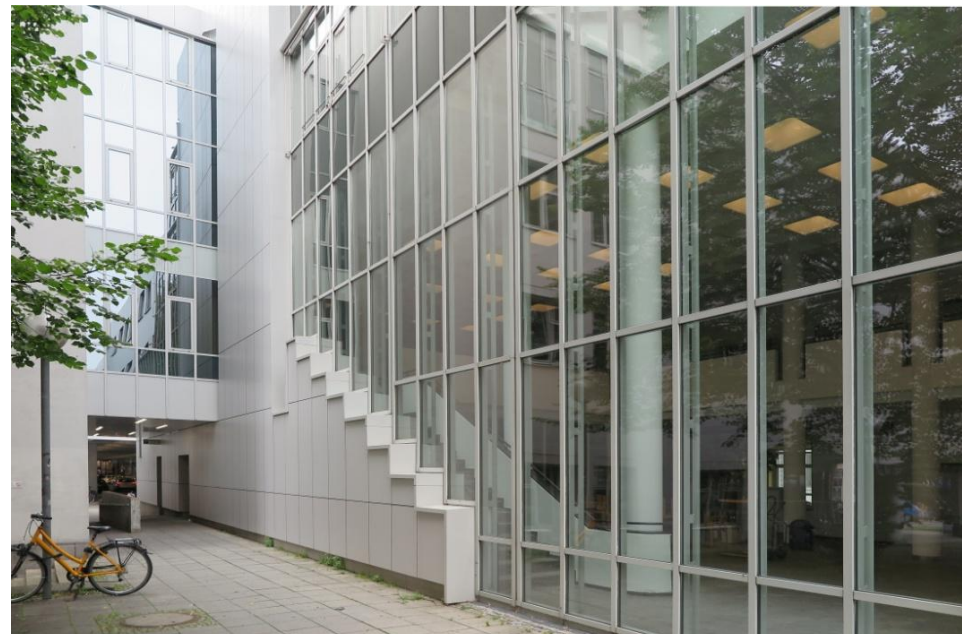
Durch die großflächigen Fassaden- und Dachelemente aus dem Jahr 1982 drang das Wasser ins Gebäude, die tragenden Teile waren bereits korrodiert. Daher mussten diese Fassadenelemente komplett ausgetauscht werden. Bearbeitet wurden alle Pfosten-Riegel-Fassadenelemente mit verglastem Schrägdach in Eingangshallen, Windfang, Lehrer- und Klassenräumen sowie die Oberlichtbänder der Sporthalle.

- Austausch der kompletten Konstruktion
- zusätzlicher Einbau von Sonnenschutzanlagen in Klassenräumen und Sporthalle
- bauphysikalische Überarbeitung der anschließenden Bauteile unter Berücksichtigung einer späteren Sanierung der Außenhülle
